AVALIAÇÃO DAS CONDIÇÕES DE INFRAESTRUTURA EM DRENAGEM PLUVIAL URBANA NO MUNICÍPIO DE CURAÇÁ-BA

XLIV Congresso Brasileiro de Engenharia Agrícola - CONBEA 2015

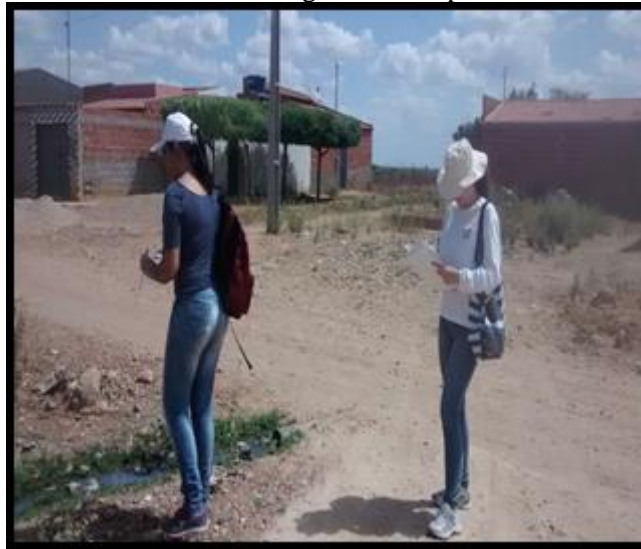
Figura 1: Avaliação da infraestrutura sobre drenagem urbana pluvial no Município de Curaçá - BA.

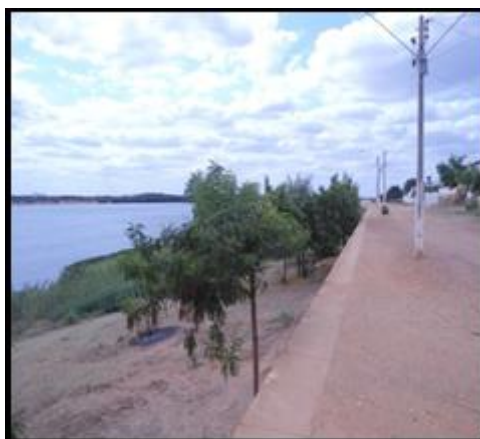
que possivelmente serão carregados para o rio. Em 5% das ruas foram verificadas a existência de bocas de lobo e em 2% a existência de grelha (boca de leão), sendo estes importantes dispositivos de captação de chuva. Como a cidade não dispõem de sistema de drenagem canalizada, não há também poços de visita para águas da chuva. Não foram verificados pontos propensos a deslizamentos e na orla fluvial da cidade pode-se observar rampas que funcionam como interceptadores da água da chuva para o rio como mostra a Figura 2.

Figura 2: Orla fluvial do Município de Curaçá – BA com inclinação que interceptam águas pluviais para o Rio São Francisco.
