CAUSAS PATOLOGIAS GEOTÉCNICAS OCORRIDAS EM UM COMPLEXO EÓLICO NO ESTADO DE PERNAMBUCO

Apresentado no
XLIX Congresso Brasileiro de Engenharia Agrícola - CONBEA 2020
23 a 25 de novembro de 2020 - Congresso On-line

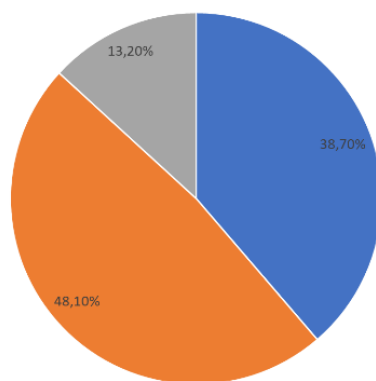
FIGURA 2. Severidade das patologias observadas em cada área.

Por meio das Figuras 2 e 3 pode-se observar que 48,1% das patologias constatadas “in loco” podem ser classificadas como de “média” severidade; em seguida, nota-se que as patologias de “alta” severidade correspondem a 38,7%. Dessa forma, pode-se assumir que aproximadamente 87% das patologias inspecionadas podem ser caracterizadas por apresentar severidades significativas que justificam a tomada de medidas de recuperação e correção.

Dentre as áreas inspecionadas constata-se que a BR-6 é a que possui maior percentual de locais com patologias de alta severidade, ou seja, 47,10% de sua área. Em relação as patologias constatadas, a Tabela 3 demonstra a distribuição destas em relação ao tipo e severidade, considerando-se todas as áreas inspecionadas.

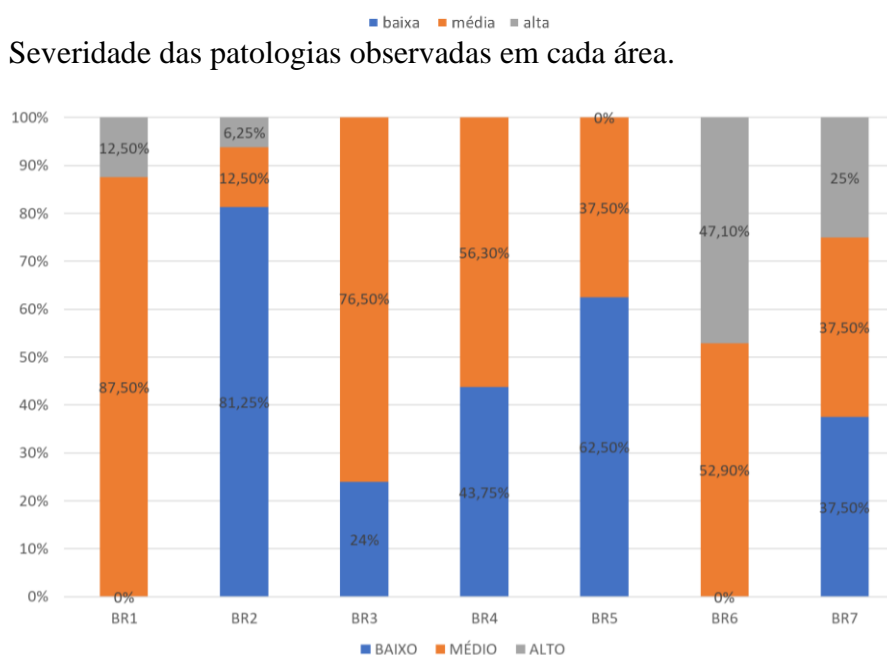
FIGURA 3. Severidade das patologias observadas em cada área.
