## MONITORAMENTO AMBIENTAL: ESTUDO DE CASO DOS PIEZÔMETROS DO ATERRO SANITÁRIO AREIAS BRANCAS – FORMIGA MG

Apresentado no  
XLVI Congresso Brasileiro de Engenharia Agrícola - CONBEA 2017  
30 de julho a 03 de agosto de 2017 - Maceió - AL, Brasil

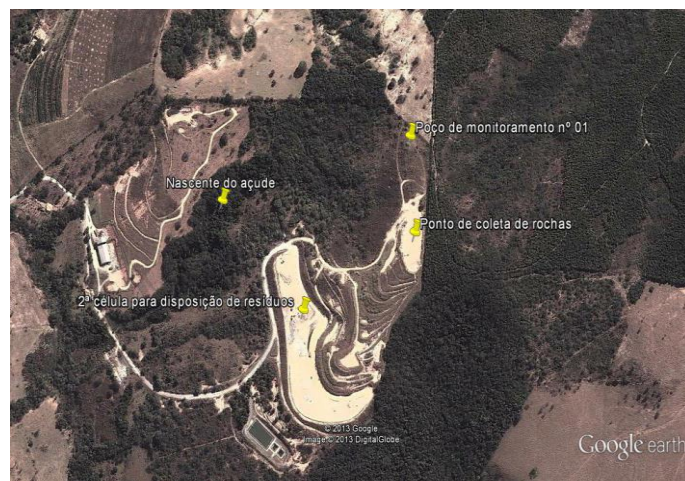
Depois de realizar a análise de um mapa referente à caracterização do nível freático da área onde está localizado o Aterro Sanitário Municipal, realizou uma coleta de água à jusante da nascente do açude, a qual está localizada dentro da reserva legal. Tal ponto foi escolhido devido ao fato do seu nível freático ser o mesmo do poço de monitoramento nº 01 (Figura 1).

FIGURA 1. Imagem de satélite da área do Aterro Sanitário e os pontos de coleta para estudo.  
Fonte: Google Earth (2013).
