## ENVELOPAMENTO DE CARROCERIA DE CAMINHÃO NO TRANSPORTE DE GRÃOS A GRANEL

Escrito para apresentação Apresentado no  
XLVI Congresso Brasileiro de Engenharia Agrícola - CONBEA 2017  
30 de julho a 03 de agosto de 2017 - Maceió - AL, Brasil

## INDEX OF LOSSES OF MAIZE IN THE ROAD TRANSPORT

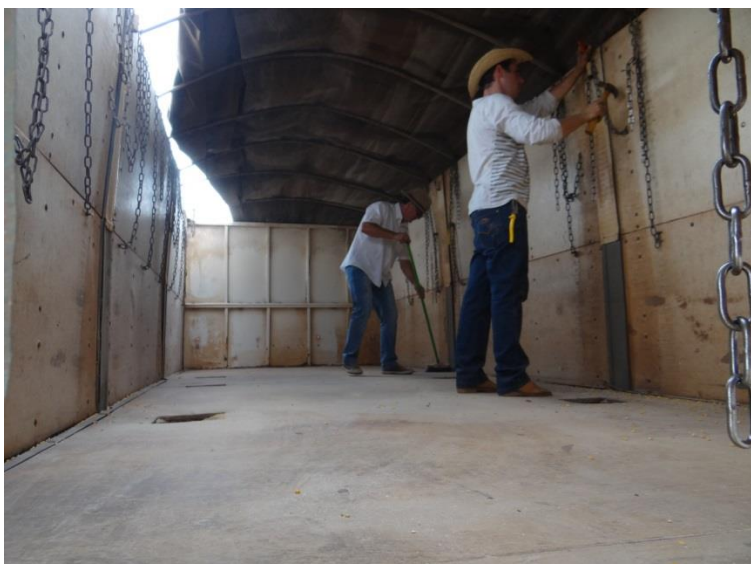
1º se aconselha que a carroceria esteja limpa e seca:

Figura 1 - Limpeza da carroceria.

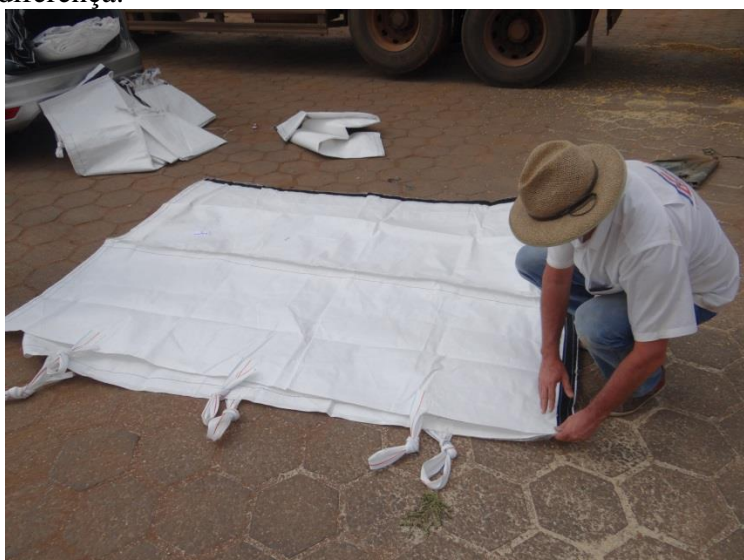
2º abra o revestimento no chão identificando qual é a parte frontal através de medidas se houver diferença:

Figura 2 - Ilustração do revestimento.

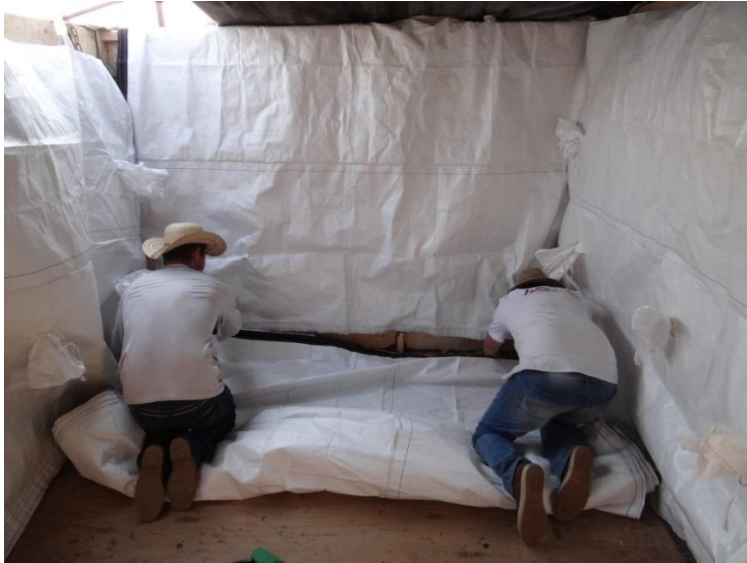
3º leva-se o revestimento pra dentro da carroceria, posicionando-o de forma correta, no início da carroceria para realizar sua fixação:

Figura 3 - Disposição do revestimento dentro da carroceria e início da aplicação do revestimento da carroceria.

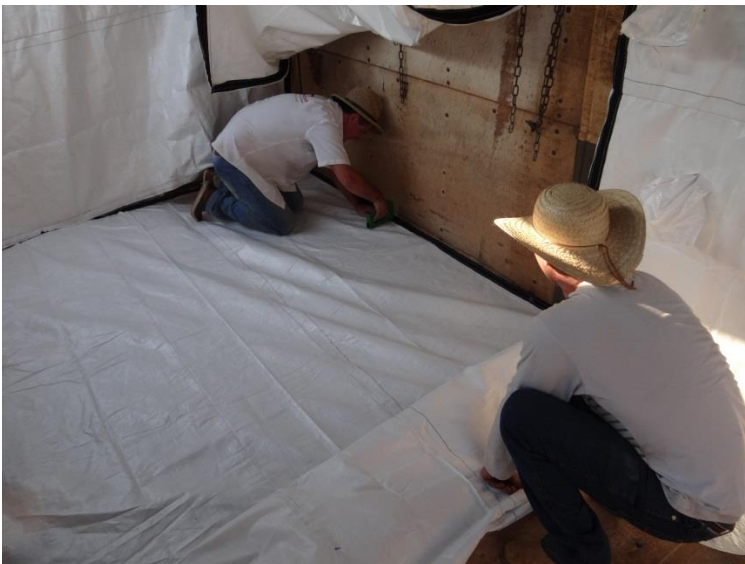
4º Prende-se o revestimento sempre de forma tencionada para ficar bem liso no assoalho da carroceria

Figura 4 - Início da fixação no assoalho.

No processo de instalação ter que ser tomar cuidado, como deixar o revestimento sempre de forma tencionada, pois se for colado de forma frouxa ele poderá enrugar e com isso prejudicar a eficiência do revestimento na descarga.

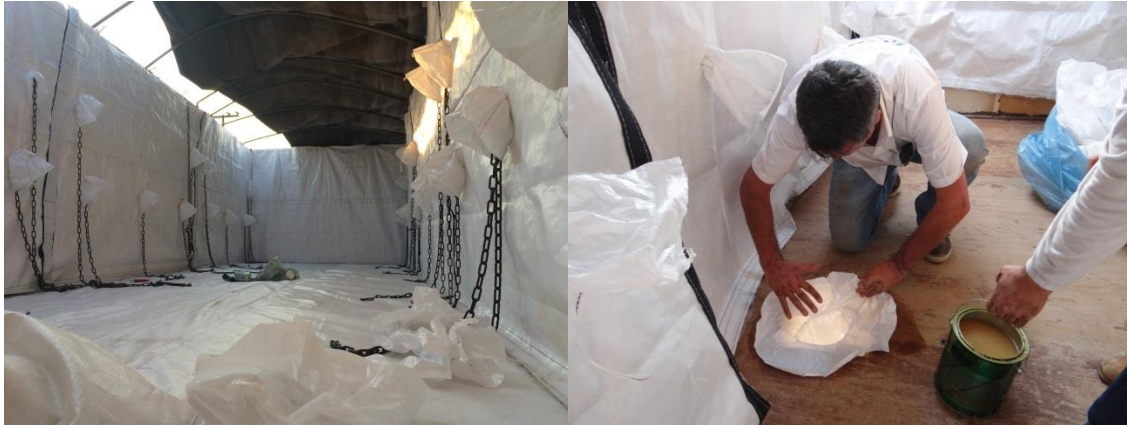
5º as válvulas de correntes são coladas puxando o seu orifício para dentro do caminhão, pois elas se dispõem de uma tira de velcro para fazer sua amarração na corrente, logo em seguida cola-se as válvulas de assoalho, que são dobradas para facilitar a instalação:

Figura 5 - Válvula nas correntes e fixação da válvula de assoalho.

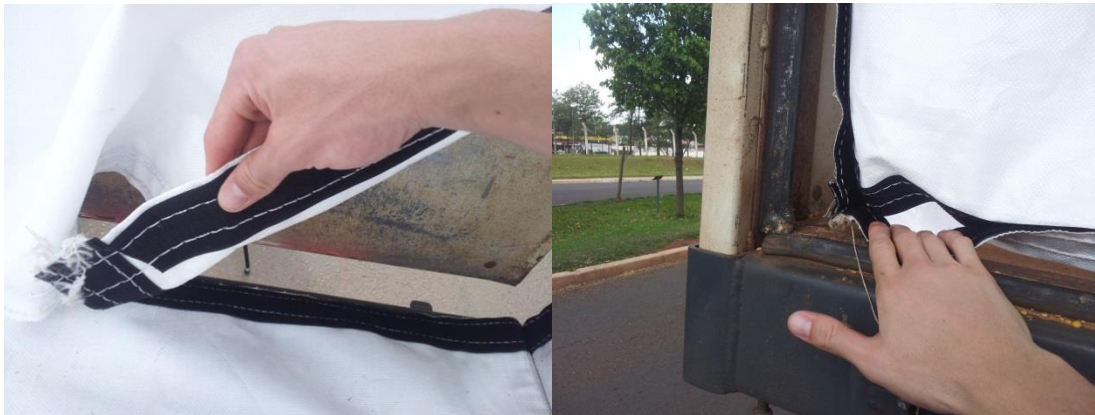
6º Detalhe para o velcro do revestimento em sua tampa traseira, que possibilita sua abertura para poder realizar o descarregamento da carroceria:

Figura 6 - velcro da tampa traseira do revestimento que possibilita o escoamento da carga.

**RESULTADOS E DISCUSSÃO:** Foi feito o acompanhamento de dez cargas transportadas entre Sorriso e Rondonópolis no ano de 2015, sendo cinco antes do envelopamento e cinco depois. Nas cinco cargas antes do envelopamento houve perda de 425 kg de grãos de milho. Após o envelopamento houve perda de 85 kg, ocorrendo considerável redução de perdas de grãos com o revestimento na carroceria do bitrem. O revestimento possui um dispositivo de segurança nas bicas da carroceria, mesmo que estoure um pneu e abra a bica o revestimento não deixa vazar a carga, ele também facilita a descarga do caminhão entorno de 50 segundos, quando instalado corretamente, sua superfície mais lisa não retém produto na hora da descarga por tombador, e se faz a descarga completa antes mesmo do tombador chegar ao seu nível máximo de altura, isso também ajuda a diminuir o desgaste o tombador. Em comparação qualitativa, o caminhão com revestimento não apresentou perdas decorrentes da queda de grãos pelas frestas da carroceria na estrada, a mesma ficou completamente absorvida pelo revestimento, onde mesmo abrindo a tampa traseira para a descarga não caiu nenhum grão, e para iniciar a descarga foi feito apenas uma intervenção para a abertura do velcro, a partir desse momento em diante o próprio peso e pressão imposto pela carga ocorre a abertura total para o descarregamento do caminhão.

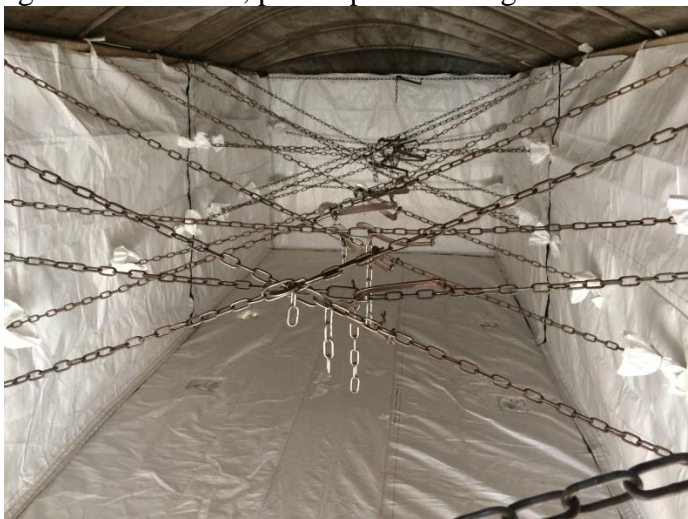
7º Revestimento depois de pronto fixado na carroceria, com todas as válvulas de correntes, agulhas e assoalho, pronto para o carregamento:

Figura 7 - Revestimento instalado na carroceria.

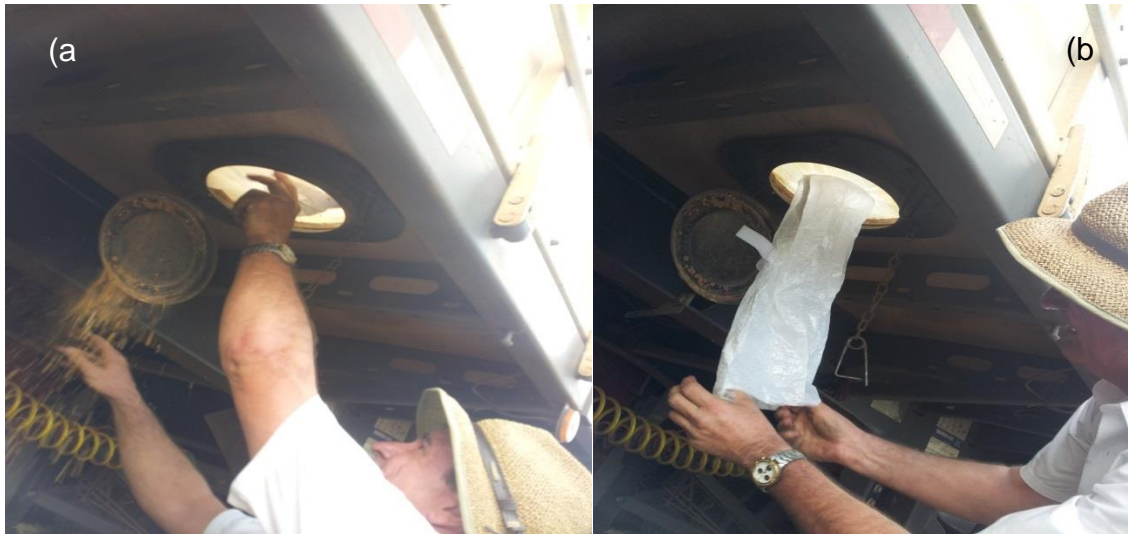
Já do lado de fora do caminhão, abre-se as bicas para puxar as válvulas de segurança e fazer sua amarração com uma tira de velcro, que a própria válvula já possui, e efetuar sua dobra de

forma correta para dentro da carroceria, para quando se for descarregar em um local onde não tenha disponível o tombador, possa-se fazer a descarga pelas bicas, e também no caso de estourar um pneu, o revestimento protege a tampa da bica, impedindo o vazamento da carga transportada.

Figura 8 - Em (a) puxando a válvula do assoalho e em (b) puxando a válvula do revestimento e prendendo-a com velcro.
