## USO DE VEÍCULO AÉREO NÃO TRIPULADO PARA QUANTIFICAÇÃO DA INEFICIÊNCIA DO MÉTODO DE IRRIGAÇÃO POR INUNDAÇÃO PARA O CULTIVO DE ARROZ EM PELOTAS, RIO GRANDE DO SUL, BRASIL

Apresentado no  
XLVI Congresso Brasileiro de Engenharia Agrícola - CONBEA 2017  
30 de julho a 03 de agosto de 2017 - Maceió - AL, Brasil

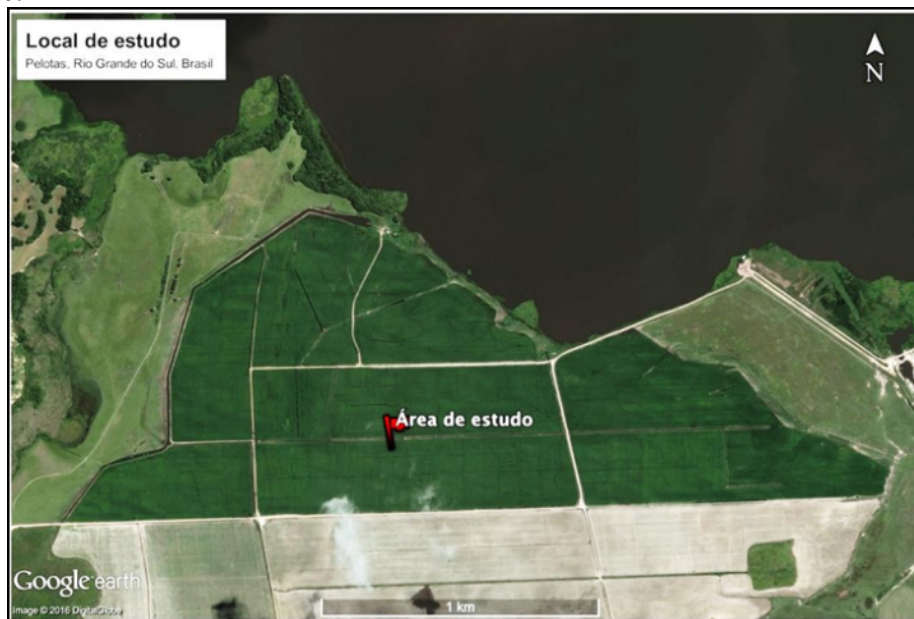
A cultivar analisada foi o arroz tipo Guri, em uma área de aproximadamente 170 hectares, sendo a colheita realizada no mês de março de 2017. A água utilizada para irrigar a lavoura, pelo sistema de irrigação por inundação, era proveniente de um açude localizado na propriedade.

FIGURA 2. Área de cultivo da lavoura de arroz.

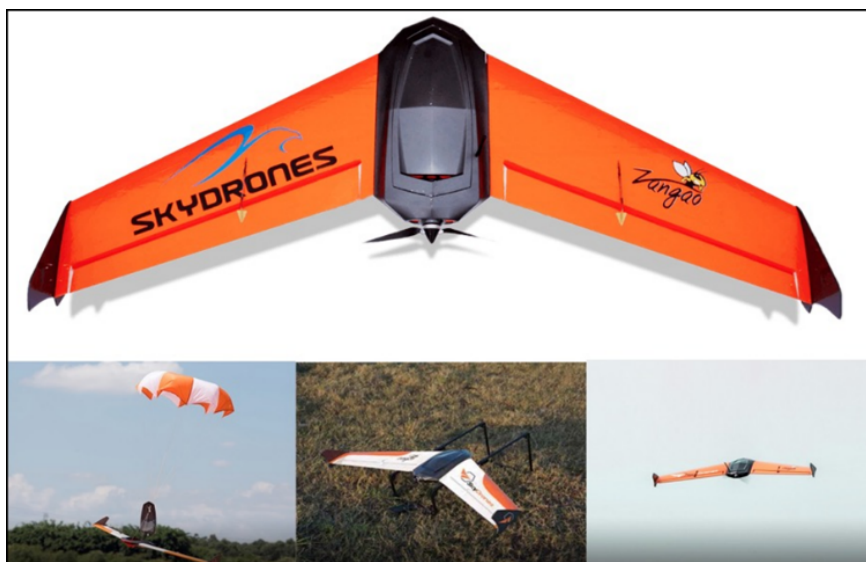
FIGURA 3. VANT- modelo Zangão- V.

O aerolevanteamento para a obtenção das imagens foi através de um VANT, modelo Zangão- V, fabricado pela empresa Skydrone, com envergadura de 1,6 m, peso máximo de decolagem de 2,9 kg, motor elétrico, cobertura de 10 km<sup>2</sup> e autonomia de voo de 30 a 60 min, conforme à Figura 3.

O VANT possui uma capacidade de amostragem do solo de até 1,5 cm e um DEM de precisão de até 5 cm. A câmera acoplada ao equipamento foi uma Sony Alpha A6000 com lentes Sony SEL20F28 de 20 mm, fixada na plataforma e conectada ao sistema operacional para a realização da captura das imagens do local.

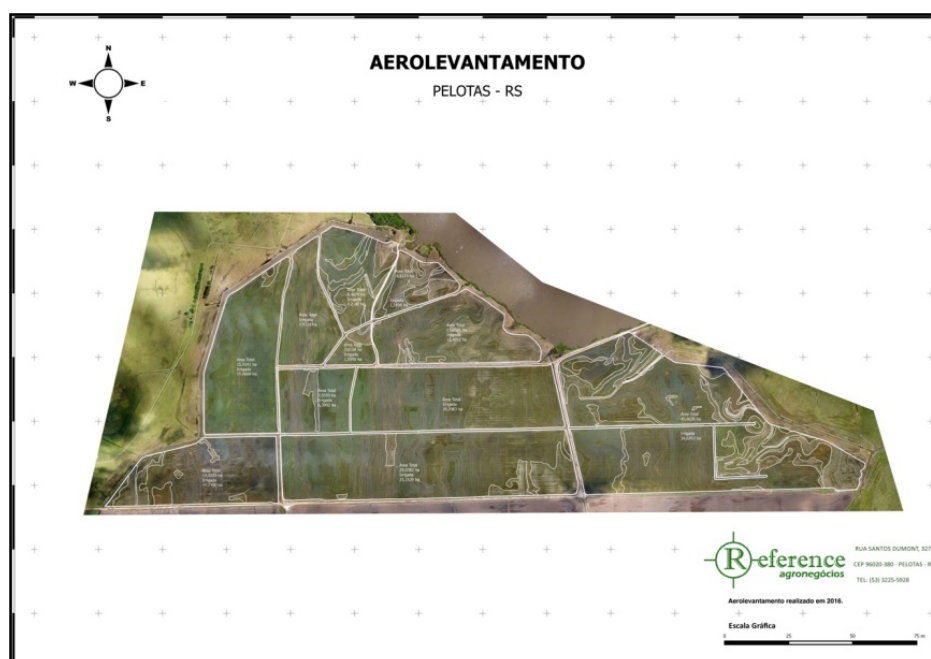
FIGURA 4. Mapa de monitoramento da área de cultivo.

O mapa de monitoramento realizado pelo aerolevanteamento de toda a lavoura de arroz pode ser observado na Figura 4. Foi possível analisar através da imagem uma variação nas tonalidades de verde dentro da lavoura, o que indica as diferentes intensidades da irrigação.

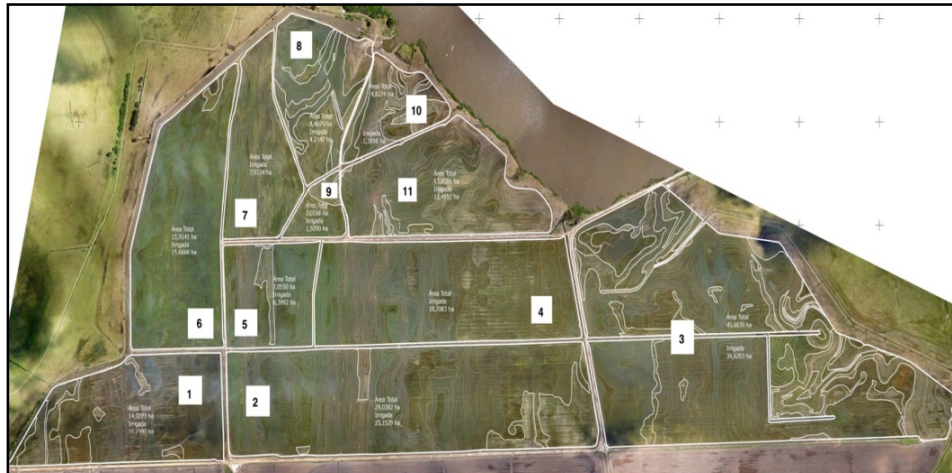
FIGURA 5. Divis o da  rea da lavoura em quadrantes.

Na Figura 5, observa-se a divisão do mapa final em quadrantes. O resultado obtido mostra que a área da lavoura obteve 11 quadrantes, com tonalidades de cores bem distintas, o que facilita a identificação da quantidade de água distribuída na lavoura através do sistema de

irrigação por inunda o.

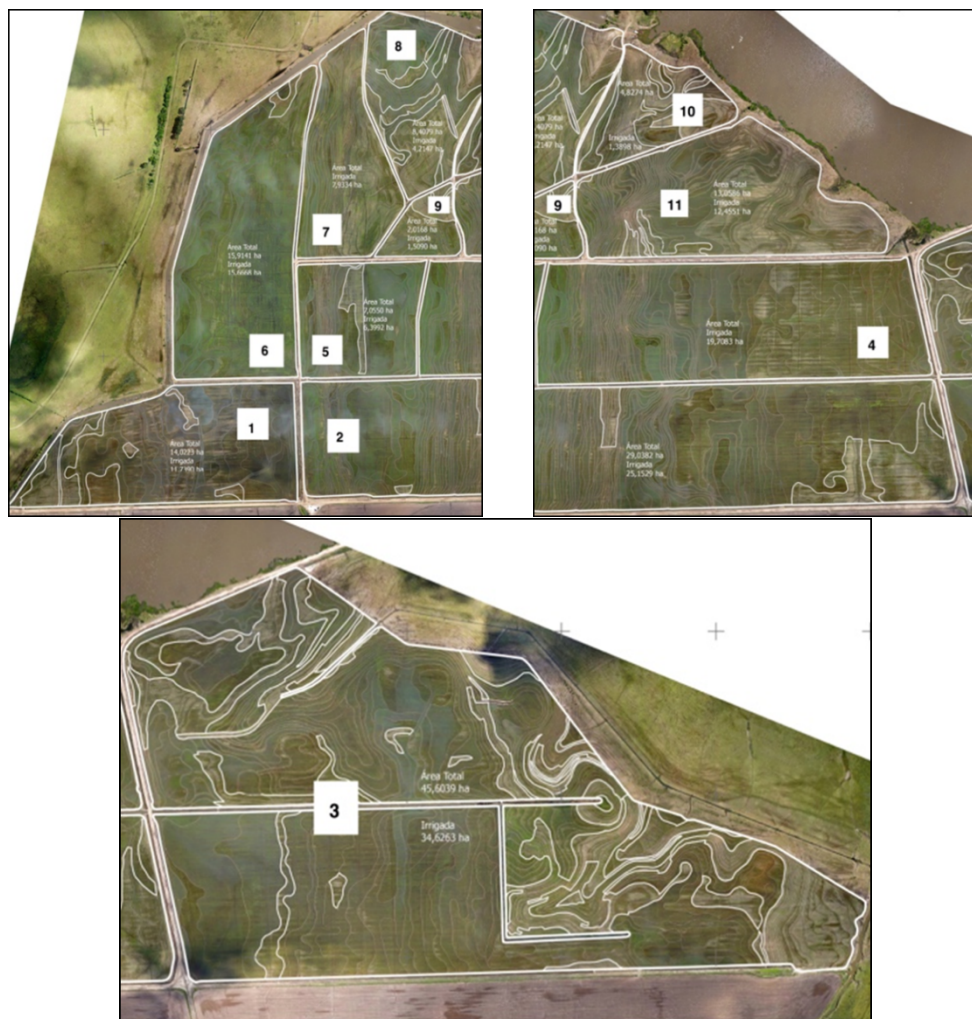
FIGURA 6. Quadrantes irrigados no local de estudo atravs do sistema de irriga o por inunda o.

A partir da anlise dos quadrantes, foi possvel observar que em alguns pontos a tonalidade da cor foi marrom claro, identificando assim que naquela localidade o sistema de irriga o por inunda o foi ineficiente.

Na Tabela 3 constam os resultados encontrados para cada quadrante sobre a quantidade de água irrigada ou não irrigada na lavoura. Nota-se que os quadrantes 4 e 7 (Figura 6) foram os que apresentaram a máxima eficiência da aplicação do sistema de irrigação por inundação, com 100% de aproveitamento da água. Já o quadrante 10 (Figura 6) foi o que apresentou o maior percentual de área não irrigada. O esperado para uma boa eficiência do sistema de irrigação por inundação, é que após 3 dias de irrigação constante, toda área esteja inundada e que a imagem aérea apresente uma tonalidade verde uniforme em todos os quadrantes.

Através dos resultados foi possível observar que 27 hectares não foram irrigados corretamente, o que corresponde a 16% de toda lavoura. Para efeito de cálculo, foi utilizada para comparação a Tabela 2. Foi considerado que esses hectares não irrigados, obtiveram a capacidade de produzir 60% do esperado de sacas por hectare, sendo o valor da saca de 50 kg de arroz irrigado, para o município de Pelotas-RS, referente aos meses de março e abril de 2017, foi de R\$ 40,00 (AGROLINK, 2017).
