ANÁLISE DOS DISPOSITIVOS DE SEGURANÇA DA ATIVIDADE DE COLHEITA DE SORGO

XLVI Congresso Brasileiro de Engenharia Agrícola - CONBEA 2017

ANALYSIS OF SAFETY DEVICES FROM THE SORGHUM HARVEST ACTIVITY

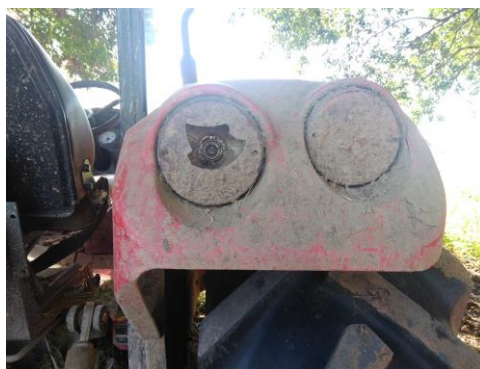
Não possui, em pleno funcionamento, faróis, lanternas traseiras de posição, buzina, espelho retrovisor e sinal sonoro automático de ré acoplado ao sistema de transmissão. As lanternas traseiras estão deterioradas, e uma encontra-se até quebrada (Foto 1).

Foto 1. Lanterna traseira danificada.

3. Outros itens verificados	<p>As máquinas autopropelidas fabricadas a partir de maio de 2008, sob a égide da redação da NR-31 dada pela Portaria n.º 86, de 3 de março de 2005, devem possuir faróis, lanternas traseiras de posição, buzina, espelho retrovisor e sinal sonoro automático de ré acoplado ao sistema de transmissão, salvo algumas exceções (BRASIL, 2010). Foram detectadas lanternas traseiras com muita sujidade, e até mesmo quebradas, recomendando-se assim a troca das lanternas quebradas, e a higienização das lanternas, faróis e espelhos retrovisores.</p>

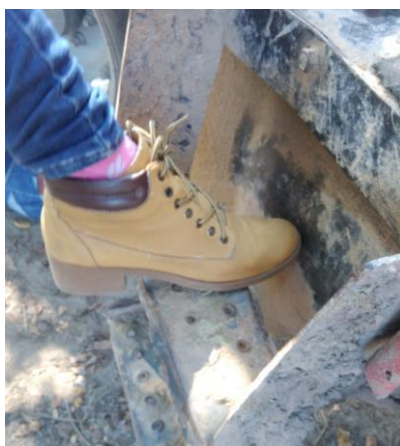
Não possuem espaço livre adequado na região posterior, quando utilizado sem espelho, de forma a proporcionar um apoio seguro para os pés. Espaço é insuficiente, o apoio não é seguro (Foto 2).

Foto 2. Condições dos degraus de acesso à máquina.

5. Degraus	<p>Os degraus devem possuir um espaço livre adequado na região posterior, quando utilizado sem espelho, de forma a proporcionar um apoio seguro para os pés (BRASIL, 2010). Na análise, o primeiro degrau apresentou um espaço insuficiente para o posicionamento seguro dos pés. Recomenda-se um ajuste nos degraus, de modo que os pés fiquem mais seguros durante o acesso as escadas.</p>

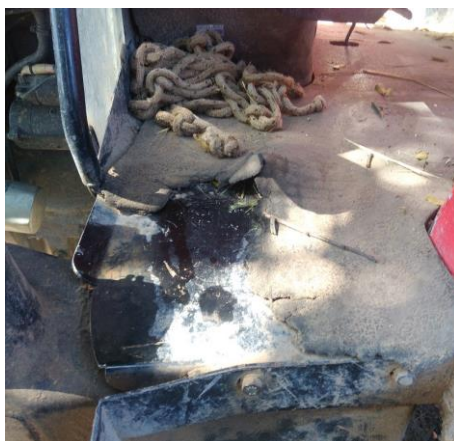
Possui superfície antiderrapante, porém encontra-se bastante deteriorada no acesso (Foto 3).

Foto 3. Plataforma de operação com superfície antiderrapante deteriorada.

6. Plataforma de operação	<p>A plataforma de operação das máquinas autopropelidas devem possuir superfície antiderrapante, segundo a NR 12 (BRASIL, 2010). Verificou-se a presença dessa superfície, porém, evidentemente deteriorada. É recomendado que a mesma seja reparada ou substituída, de modo a promover uma maior segurança aos operadores durante o acesso à plataforma.</p>
Colhedora

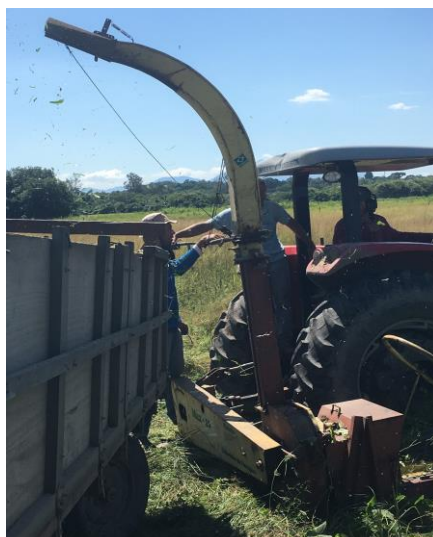
Há de se ressaltar que a cabine de operação deve ser ocupada apenas pelo operador do trator. Todavia, foi identificado em vários momentos da realização da atividade, um outro operador na plataforma de operação, em ação insegura (Foto 4). O uso inadequado do trator é uma das principais causas de acidentes com óbito na área rural (SCHLOSSER et al., 2002 e COUTO, 2007), como também a falha humana, ausência de barra de proteção e ausência de manutenções (COUTO, 2007).

Foto 4. Tratoristas operando o conjunto motomecanizado (trator + colhedora).

Além das medidas acima recomendadas, é necessário a realização de treinamentos e capacitação específica para os operadores do conjunto motomecanizado. SCHLOSSER et al. (2002) afirmam que a falta de conhecimento é uma das causas de acidentes com máquinas agrícolas no Brasil.

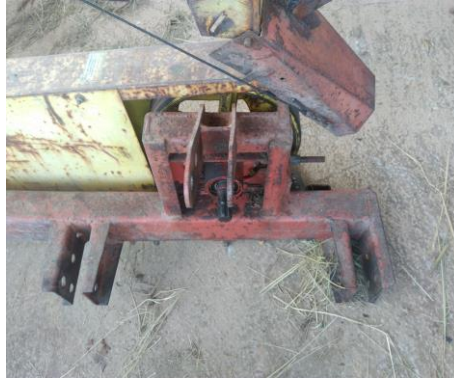
Algumas zonas de perigo estão expostas, sem proteção adequada (Foto 5).

O eixo cardã não possui proteção adequada, em perfeito estado de conservação em toda a sua extensão, fixada na tomada de força da máquina desde a cruzeta até o acoplamento do implemento ou equipamento.

Foto 5. Ponto de acoplamento do eixo de transmissão de potência da colhedora.

A ausência de proteção adequada do eixo cardã, além de descumprir a exigência legal definida na NR 12, expõe os trabalhadores a um risco grave de acidente no trabalho. De acordo com MADEIRA (2011), as principais causas de acidentes com este dispositivo estão relacionadas à falta de atenção e a imprudência, o entrelaçamento de roupas, luvas ou cabelo e o contato dos membros inferiores e superiores com o eixo cardã.

trabalhadores; e, ainda, as máquinas de cortar, picar, triturar, moer, desfibrar e similares devem possuir sistemas de segurança que impossibilitem o contato do operador ou demais pessoas com suas zonas de perigo (BRASIL, 2010). Deverá ser projetado algum tipo de proteção, fixa ou móvel, possível de ser encaixada nos locais de partes ativas da máquina para evitar que o operador ou demais pessoas entrem em contato com a zona de perigo.

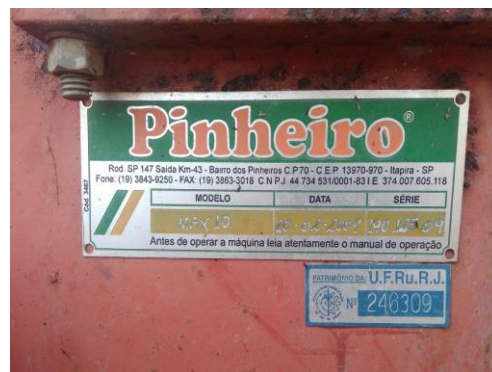
Não há informações sobre a razão social do fabricante (Foto 6).

Foto 6. Informações do fabricante fixadas na colhedora.

De acordo com a NR 12, as máquinas autopropelidas e seus implementos devem possuir em local visível algumas informações indeléveis (BRASIL, 2010). Dentre estas informações, estão a razão social e capacidade quando aplicável ao tipo de equipamento, as quais não foram encontradas. A recomendação é que, através de um contato com o fabricante, seja possível obter essas informações e anexá-las juntamente com outras informações referente ao CNPJ, endereço e nome fantasia, contidas na máquina.
