AVALIAÇÃO DE PARÂMETROS PREJUDICIAIS EM ROÇADORAS LATERAIS: VIBRAÇÃO E RUÍDO

Apresentado no
XLVI Congresso Brasileiro de Engenharia Agrícola - CONBEA 2017
30 de julho a 03 de agosto de 2017 - Maceió - AL, Brasil

EVALUATION OF HARMFUL PARAMETERS IN LATERAL BRUSHCUTTERS: VIBRATION AND NOISE

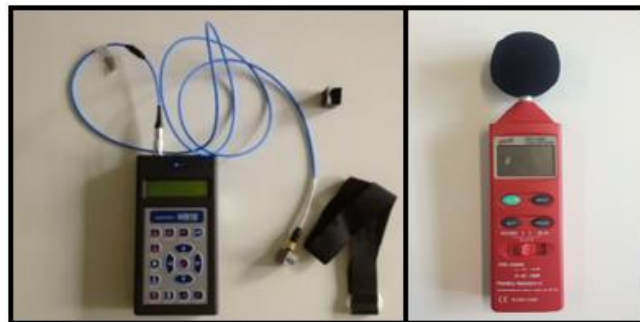
Para análise da vibração no sistema mãos e braços, utilizou-se um acelerômetro de três eixos, modelo HVM-100 e fabricado pela Larson Davis. O aparelho realiza medições simultâneas nos três eixos e possibilita a configuração independente para cada eixo, de acordo com o manual do usuário e bibliografias correlatadas. Para medição do ruído, utilizou-se o medidor de pressão sonora DEC-460, marca Instrutherm. O dispositivo permite ponderação de frequência A e C e tempo de resposta Fast/Slow (Rápida/Lenta).

O acelerômetro e o medidor de pressão sonora podem ser visualizados na Figura 1.

FIGURA 1. Sistema de aquisição HVM-100 e medidor de pressão sonora DEC-460.

O acelerômetro – HVM-100 – e o medidor de pressão sonora – DEC-460 – foram calibrados de acordo com o manual e bibliografias correlatadas. Após a realização dos testes, os dados de vibração foram analisados no *software Blaze* e, posteriormente, utilizou-se o *software Microsoft Office Excel 2013* para análise estatística descritiva e geração de gráficos de vibração e ruído.

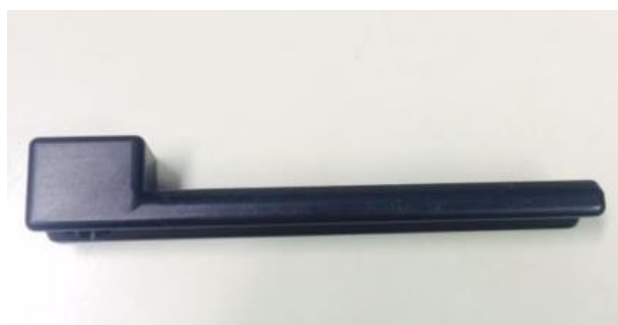
Juntamente com o acelerômetro HVM-100, utilizou-se o adaptador do tipo Barra para análise da vibração. A utilização de adaptadores é prevista pela ISO 5349 (2001) para montagens dos acelerômetros junto às mãos ou empunhaduras das ferramentas. O adaptador utilizado pode ser visualizado na Figura 2.

FIGURA 2. Adaptador do tipo Barra.

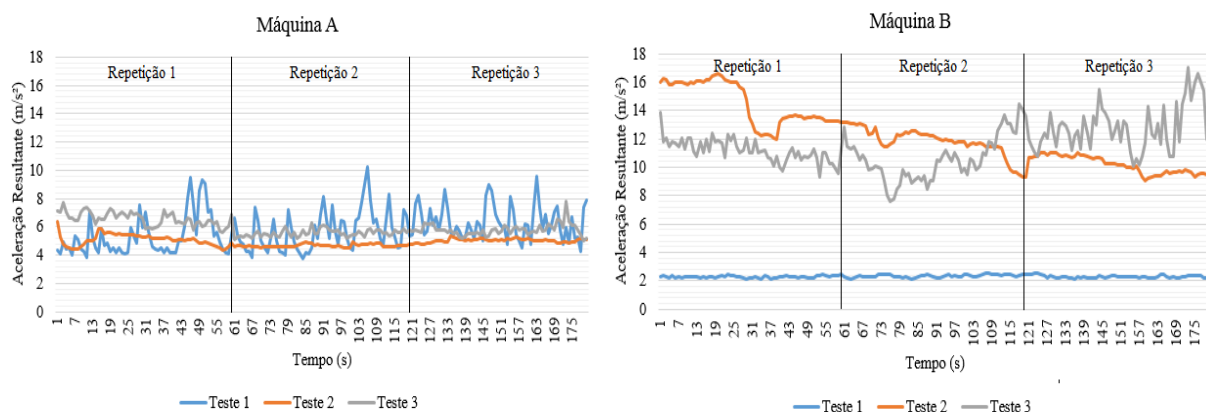
FIGURA 5. Análise da vibração ao longo do tempo.

Nota-se, através da Figura 5, que o teste em baixa rotação da máquina A apresentou grande oscilação da vibração quando comparado ao mesmo teste da máquina B. Para o teste em alta rotação, a máquina A apresentou-se de maneira mais estável e sem grandes oscilações quando comparado à máquina B. Já o teste durante a ceifa da vegetação, a máquina A não apresentou grandes oscilações da vibração ao longo do tempo, diferentemente da máquina B.

Para análise do comportamento da vibração ao longo do tempo, tem-se a Figura 5.

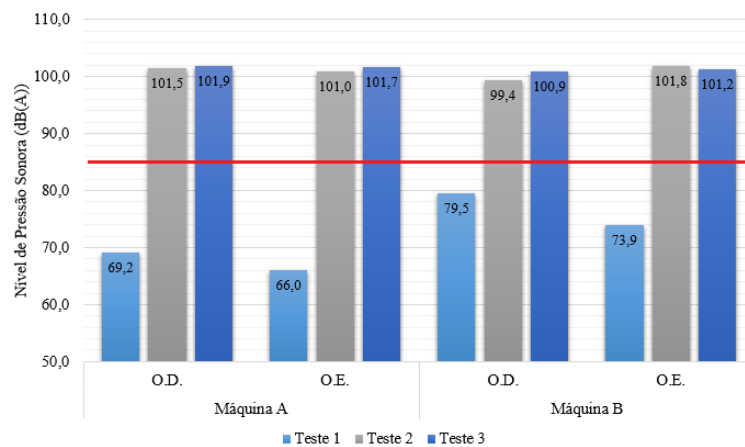
FIGURA 7. Análise de ruído para as respectivas máquinas, testes e orelha direita (O.D.) e orelha esquerda (O.E.).

Nota-se, através da Figura 7, que os testes em baixa rotação, para ambas as máquinas, apresentaram níveis abaixo dos 85dB(A), limite normatizado para uma exposição de 8 horas em uma jornada de trabalho diária. Enquanto os testes em alta rotação e durante a ceifa da vegetação, os níveis apresentaram-se acima dos 85dB(A) permitindo, segundo os resultados apresentados, uma exposição entre 45 minutos e 1 hora.

Percebe-se, ainda, que o nível de ruído se apresentou próximo entre as operações em alta rotação e durante a ceifa da vegetação para cada máquina, assim como entre máquinas para os mesmos testes. Já os testes em baixa rotação apresentaram diferenças significativas quando comparado aos outros dois testes e entre máquinas para a mesma operação em baixa rotação.

próximos aos níveis de ruído apresentados por Alonço *et al.* (2006) na pesquisa realizada com roçadora manual motorizada. Para uma melhor interpretação e entendimento dos resultados, gerou-se o gráfico da Figura 7.
