VIBRAÇÃO TRANSMITIDA EM OPERADORES DE MOTOCULTIVADORES

Apresentado no
XLVI Congresso Brasileiro de Engenharia Agrícola - CONBEA 2017
30 de julho a 03 de agosto de 2017 - Maceió - AL, Brasil

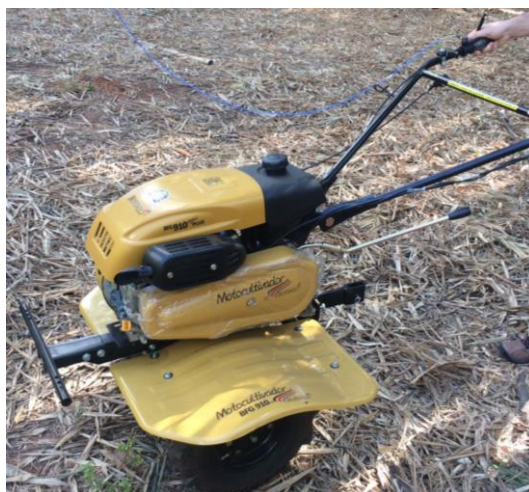
FIGURA 1. Modelo de um motocultivador.

Os objetivos do trabalho, de modo geral, tendem a entender as relações de vibração não nas máquinas agrícolas em geral, mas sim, em motocultivadores, que são aparelhos potentes, equipados com várias velocidades de trabalho e de avanço (mais uma marcha atrás). Verificar os níveis de vibração em diferentes condições de operação e propor melhorias para que o níveis de vibração se adequem as normas vigentes. Um exemplo de motocultivador é demonstrado na Figura 1.

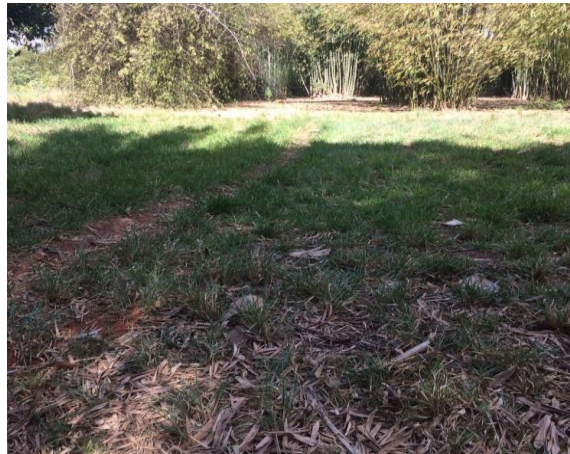
As medidas de vibração foram executadas na Faculdade de Engenharia de Bauru da Unesp, no Laboratório de Máquinas Agrícolas, onde a pista utilizada (Figura 2), demonstra situações onde o motocultivador é usualmente utilizado, cuja rugosidade considerada é 0,82 e

seu comprimento útil é de 25m.

FIGURA 2. Pista de testes.

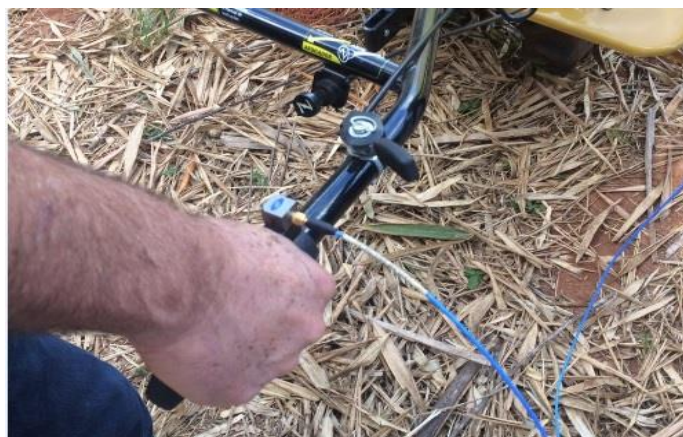
A Figura 4 mostra uma imagem real do bloco dos acelerômetros, fixado ao manípulo durante os testes, assim como o cabo que conecta os acelerômetros ao gravador de dados (azul).

FIGURA 4. Fixação real dos acelerômetros.

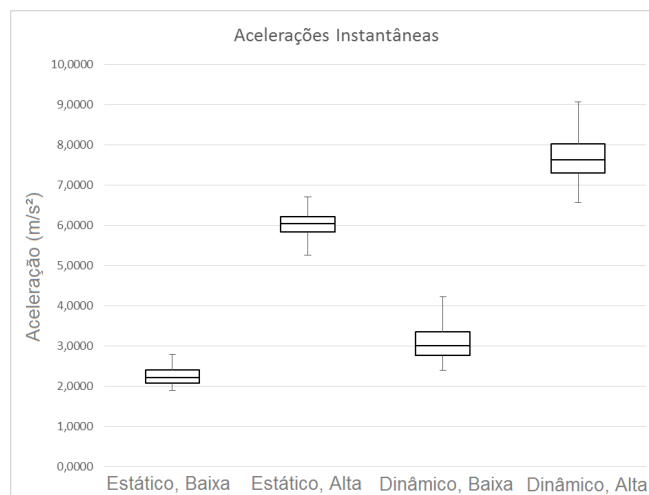
Para melhor compreensão dos dados obtidos, todas as acelerações instantâneas (1 por segundo) foram tabeladas e mostradas no Gráfico 1, em modo de Box Plot. Os pontos discrepantes (outliers) foram desconsiderados para clareza de compreensão.

GRAFICO 1. Acelerações Instantâneas por Condição.

De acordo com o Gráfico 1, observa-se que a dispersão dos dados é relativamente baixa, porém essa dispersão decorre do engrenamento do motor e das condições naturais do solo da pista de teste.
