## ESTRUTURA DE BIOENGENHARIA DE SOLO APLICADA A TRILHAS DE MOBILIDADE EM UMA ÁREA VERDE URBANA

Apresentado no  
XLVI Congresso Brasileiro de Engenharia Agrícola - CONBEA 2017  
30 de julho a 03 de agosto de 2017 - Maceió - AL, Brasil

## SOIL BIOENGINEERING STRUCTURE APPLIED TO MOBILITY TRAILS IN AN URBAN GREEN AREA

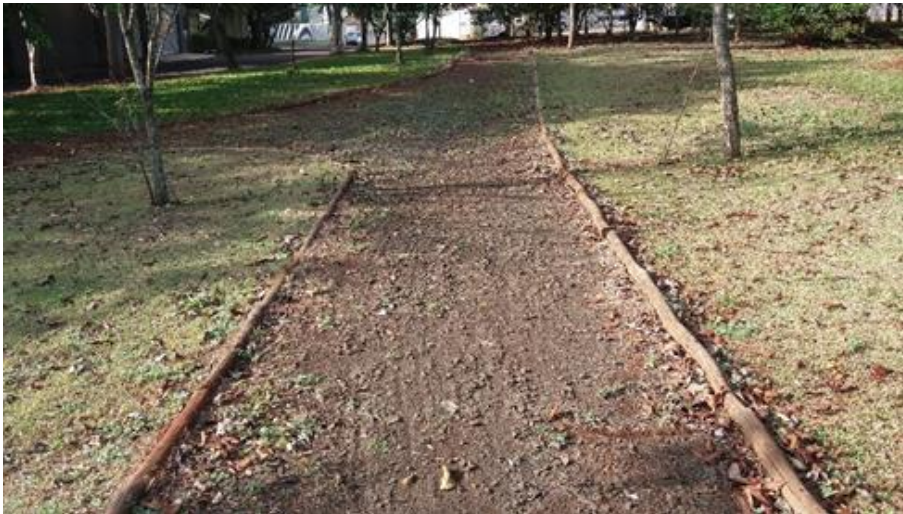
A estrutura de bioengenharia, objeto de estudo deste trabalho e a qual constitui a trilha, tem aproximadamente entre 5 e 6 anos de construção com 715 metros de extensão. A estrutura é formada por pedrisco, tapetes de grama esmeralda, toras de eucalipto tratado e vergalhões. As toras de eucalipto têm entre 8 e 10 cm de diâmetro e aproximadamente 2,30 m de comprimento, estão enfileiradas uma em sequência da outra nas laterais da área de pisoteio da trilha de forma a criar uma espécie de borda para a mesma. Esses eucaliptos foram fixados ao solo utilizando-se pedaços de vergalhões de 3\8 de polegada e 20 cm de comprimento. Entre essas bordas de eucalipto, na zona de pisoteio, foi aplicada uma camada de brita/cascalho nº1. Na FIGURA 2 e 3 observa-se disposição e a forma de instalação dos elementos construtivos da trilha.

FIGURA 3: Foto da estrutura de bioengenharia de solo e elementos construtivos

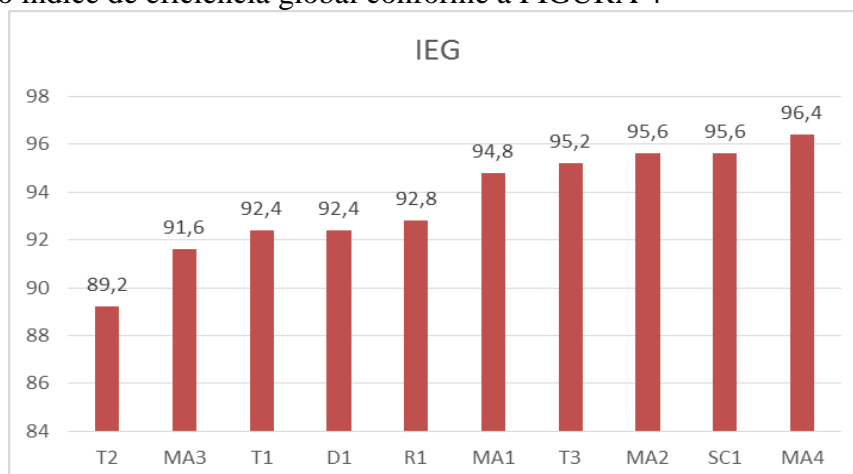
FIGURA 4: Gráfico comparando o índice de Eficiência Global dos tratamentos.

Trecho transversal um, dois e três (T1, T2 e T3), trecho morro abaixo um, dois, três e quatro (MA1, MA2, MA3 e MA4), trecho diagonal um (D1), trecho rotatória um (R1) e trecho semicírculo um (SC1).

Pelo análise FIGURA 4 observa-se que os trechos com maior IEG são aqueles que se encontram na face sul da praça (MA2, MA4, SC1), enquanto que dentre os trechos com menor IEG tem-se MA3 e R1 (tratamentos da face norte da praça), as transversais T2 e T1 e a diagonal D1. A face leste da praça foi a de maior elevação, apresentando um desnível de 14m com a face oeste. No entanto também há uma declividade no terreno no sentido da face sul

para face norte. Dessa forma, possivelmente o fluxo do escoamento superficial concentre-se no sentido noroeste do terreno, contribuindo para a maior degradação (erosão) dos tratamentos MA3 e R1. Isso, pois, cada seguimento ao longo de uma vertente recebe o escoamento proveniente de áreas mais altas, de modo que quanto mais longa a rampa e quanto maior a inclinação do terreno, mais intenso e veloz será o fluxo superficial de água. Assim, ao chegar às partes mais baixas da área, a enxurrada apresentará uma maior força erosiva conforme exposto por (GUERRA et al, 1996). No trecho R1 concentra os fluxos provenientes de MA1, D1 e T2 que escoam em direção a MA3, um dos trechos mais degradados.

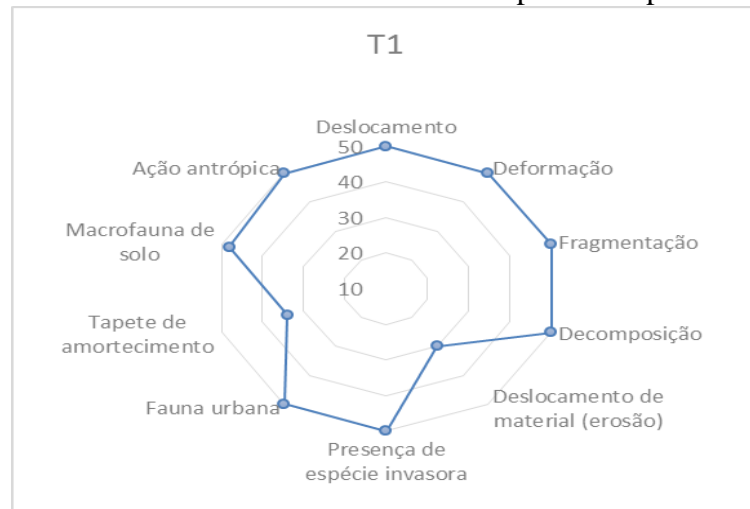
FIGURA 6 - Gráfico de notas trecho T1 para cada parâmetro.

Por meio da FIGURA 6 observa-se que a ausência de tapete de amortecimento e deslocamento de material devido a processo erosivo foram os parâmetros que mais influenciaram o trecho T1. Considerando que esse tratamento fica numa área mais alta do terreno da praça, onde o fluxo de água não adquiriu muita velocidade ainda, é provável que o carreamento do solo seja consequência da ausência ou mesmo da presença insipiente de tapete de amortecimento. Esse trecho caracteriza-se por ser bastante sombreado, prejudicando o desenvolvimento da grama no tapete. Assim para cada trecho foi desenvolvido esse tipo de análise.
