AVALIAÇÃO DA QUALIDADE DE MANANCIAL LOCALIZADO NA CIDADE DE PELOTAS-RS

Apresentado no
LI Congresso Brasileiro de Engenharia Agrícola - CONBEA 2022
27 a 29 de outubro de 2022 - Pelotas - RS, Brasil

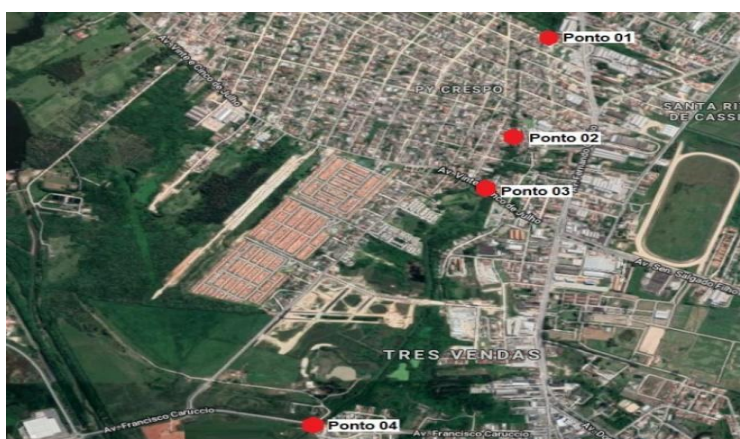
FIGURA 1. Pontos de coleta de água para análise.

MATERIAL E MÉTODOS: O estudo foi realizado no córrego Sanga da Barbuda, localizado na região norte da cidade de Pelotas, no estado do Rio Grande do Sul. Foram definidos quatro pontos ao longo do trecho para realização da coleta de amostras conforme mostrado na Figura 1 e caracterizados na Tabela 1. Os pontos de coleta foram selecionados de acordo com os locais de prováveis impactos ambientais antrópicos, tendo em vista a existência de fábricas, indústrias e comércios como mecânica automotiva, além de tubulações advindas das residências, que despejam esgoto diretamente no canal. A coleta foi realizada no dia 13 de maio de 2019, sendo as amostras acondicionadas em recipientes plásticos e refrigeradas a aproximadamente 4 °C. Os parâmetros de pH, temperatura, oxigênio dissolvido (OD), turbidez, sólidos totais e nitrato foram analisados de acordo com *Standard Methods for the Examination of Water and Wastewater* (AWWA; APHA; WPCF, 2005). Com exceção da temperatura, medida *in loco*, todas as demais análises foram conduzidas no Laboratório de Análise de Águas e Efluentes da Universidade Federal de Pelotas (LAAE/UFPel).
