EQUIPAMENTO ÓPTICO E PORTÁTIL PARA CARACTERIZAR A RUGOSIDADE DO SOLO DE ÁREA DE EROÇÃO

Apresentado no
LI Congresso Brasileiro de Engenharia Agrícola - CONBEA 2022
27 a 29 de outubro de 2022 - Pelotas - RS, Brasil

OPTICAL AND PORTABLE EQUIPMENT FOR CHARACTERIZING SOIL ROUGHNESS IN EROSION AREA

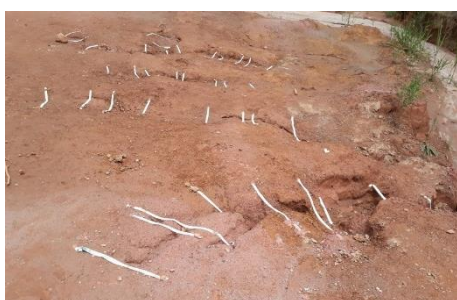
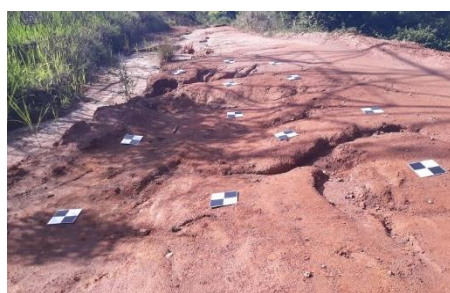
Para a aplicação em campo foram analisadas 18 regiões diferentes dentro da área de erosão, especificamente demarcadas, como mostra a Figura 4 (a). Foram adquiridas 40 imagens por cada área, espaçadas de 1 cm cada. As imagens foram pré-processadas no programa ImageJ passando pelo processo de corte, decomposição em RGB e binarização. Posteriormente foi identificado as coordenadas x , y e z de cada ponto da linha que representava a superfície analisada. A caracterização da rugosidade calcula a distância entre um determinado ponto e o plano de melhor ajuste computado e seus vizinhos mais próximos dentro de um cilindro de raio r a ser determinado (GIARDEU, 2019). A caracterização da crosta foi realizada pela ferramenta semivariograma, como demonstra a Equação 1:

Para comparação dos resultados, a técnica utilizada foi comparada com a técnica Structure from Motion (SfM) a partir da geração de nuvens de pontos. Para a realização dessa validação e aquisição das imagens, foi utilizado um veículo aéreo não tripulado VANT, DJI Phantom Profissional com uma câmera FC300X com 12 megapixels (4000 x 3000) Sony EXMOR 1/2.3. O voo foi realizado manualmente usando combinação de fotos ortogonais e oblíquas para fornecer geometrias de imagem convergente entre linhas (James et al., 2014), no mesmo dia da aquisição da técnica desenvolvida. A altura média de voo foi de 4 metros. Foram instalados 12 pontos de controle ao redor das parcelas, Figura 4 (b), e as coordenadas desses pontos foram estabelecidas pela estação total Geotetic GD2i e um mini-prisma, dentro de um Sistema de coordenadas local arbitrário. As imagens foram processadas pelo software SfM comercialmente disponível Agisoft Metashape Professional® v1.5. Para o cálculo do índice de rugosidade, foi utilizada a ferramenta rugosidade do programa CloudCompare, escolhendo-se o mesmo raio de análise que o da técnica desenvolvida nesse trabalho.

Figura 4 Aplicação para área de erosão (a) áreas demarcadas e (b) pontos de controle para SfM
