PROPOSTA DE PLANO PARA RECUPERAÇÃO DE ÁREA DEGRADADA

Apresentado no
XLVI Congresso Brasileiro de Engenharia Agrícola - CONBEA 2017
30 de julho a 03 de agosto de 2017 - Maceió - AL, Brasil

RESUMO: A proposta de recuperação de área degradada por ravinamento foi desenvolvida em área da Universidade Estadual de Goiás, Campus de Ciências Exatas e Tecnológicas Henrique Santillo, Anápolis-GO, com o intuito de descrever o estudo de campo realizado nas dependências desta universidade, em região limítrofe às cercanias do Distrito AgroIndustrial de Anápolis (DAIA). Este trabalho possibilitou o levantamento de dados para recuperação do processo de ravinamento, no qual tem como proposta de combate ao processo erosivo as práticas vegetativas e o uso de recursos como entulhos de construção civil e pneus usados. A proposta para a recuperação do processo erosivo consistiu em valer de meios naturais para o reaproveitamento de áreas dispostas à futuras utilizações no meio agrícola, valendo-se de informações adquiridas no decorrer do curso de Engenharia Agrícola, tendo como objetivos a recuperação de terras férteis submetidas ao processo de degradação e posteriormente ao uso das terras recuperadas c

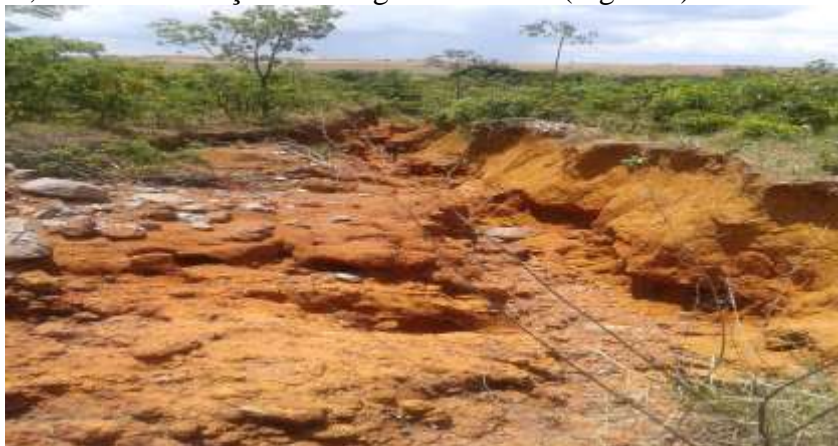
FIGURA 1: Ravina, UEG,CCET.

A área do experimento é de aproximadamente 500 m², a ravina contém em média 10 metros de profundidade, sofrendo variações ao longo do declive. (Figura 1).

Localizada na fazenda Barreiro do Meio, Anápolis-GO. Latitude: 16°23' . 23.8'' S; Longitude: 48°55'54.2''W.

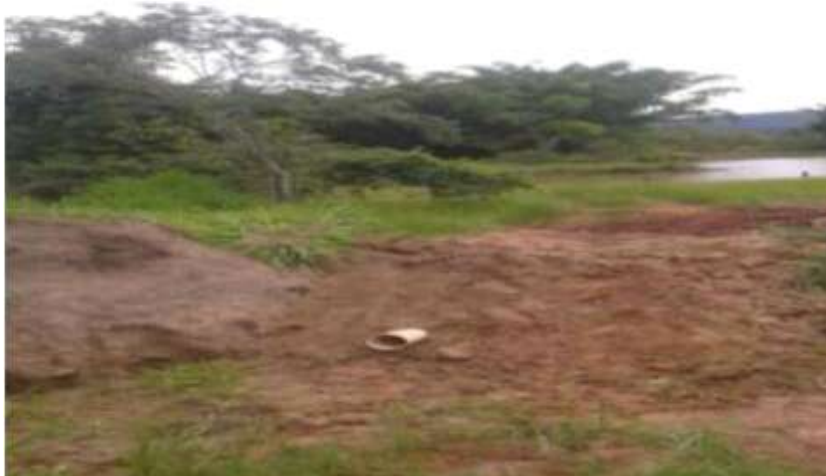
FIGURA 2: Ravina, UEG, CCET.

- Usar o cano de PVC ao final da área, para retirada de excesso da água acumulada onde teria maiores sedimentos e local de muita chuva. (Figura 2).
